MAT: Envía Portafolio con resultados Consulta Ciudadana comuna de Osorno, Año 2020.-

INVESTIGACIÓN ESPECIAL POR EVENTO DE DERRAME DE HIDROCARBUROS QUE AFECTÓ LA CAPTACIÓN DE AGUA DE LA CONCESIONARIA DE SERVICIOS SANITARIOS ESSAL S.A., CON FECHA 10 DE JULIO DE 2019 Y LOS POSTERIORES CORTES DEL SUMINISTRO DE AGUA POTABLE EN LA CIUDAD DE OSORNO HASTA EL DÍA 21 DE JULIO DE 2019.

RESOLUCIÓN SISS N° 2552 DE FECHA 12 DE JULIO DE 2019.

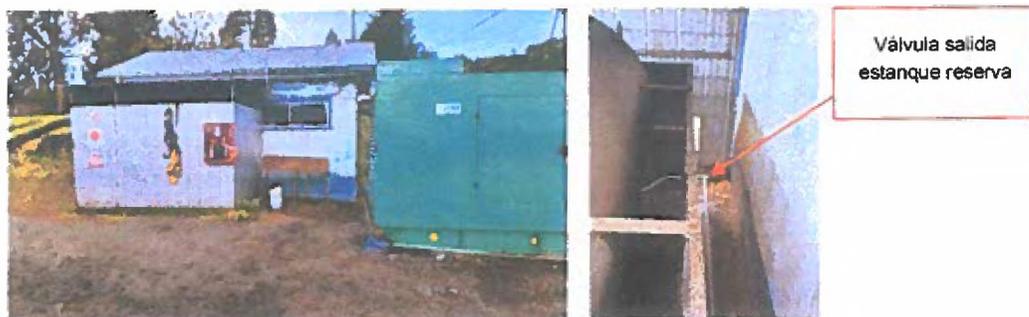
Durante el proceso de recarga de combustible, se utiliza el combustible (petróleo diésel) almacenado en un estanque de reserva de 2.000 litros de capacidad, que por vaso comunicante y apertura de válvula de salida, comienza a llenar el estanque del grupo generador. El operador realizó el proceso de llenado, abriendo la válvula de salida, sin embargo, dejó de controlar el proceso y no se procedió a cerrar la mencionada válvula, una vez que se llenó el estanque del grupo electrógeno.

Estanque de Reserva y Grupo electrógeno (Izquierda) y válvula de salida estanque de reserva (Derecha)

La primera emergencia fue generada a partir de una falla operacional que significó un derrame de petróleo destinado a la carga de un equipo generador utilizado para suministrar energía a las bombas que captan el agua desde el río Rahue para alimentar la planta Caipulli, que cubre cerca de un 70% de las necesidades de agua potable de esta ciudad. El derrame no fue detectado por la empresa sino hasta la mañana siguiente, cuando sus consecuencias eran amplias y comprometían la planta de tratamiento, la conducción hacia los estanques de distribución y varios estanques de distribución y de respaldo, dejando a la ciudad sin las reservas de agua previstas para enfrentar las dificultades que se puedan presentar en la zona de captación del agua.

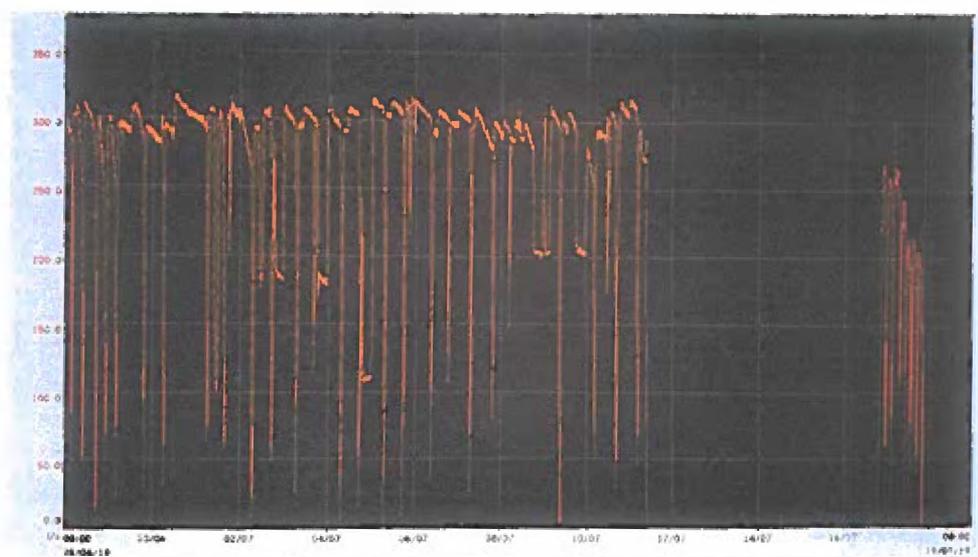
El registro del funcionamiento del sistema de la planta Caipulli, queda reflejado en la siguiente imagen, donde se aprecia que se encuentra detenida entre los días 11 y 16 de julio:

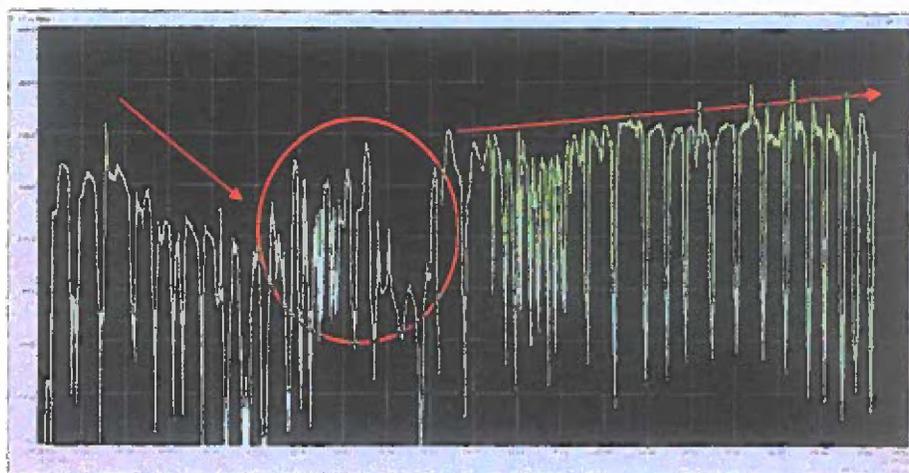
En su momento, la empresa ESSAL S.A. afirmaba que la falta de habilitación de la segunda línea de floccodecantadores no alteraría la producción, considerando su amplia experiencia en la operación de esta planta. Sin embargo, entendida finalmente la necesidad de esta unidad y con apoyo de la empresa relacionada Aguas Andinas S.A., se trasladaron rápidamente desde Santiago los repuestos necesarios para habilitar la segunda línea de floccodecantación. Una vez efectuada esta operación, fue finalmente posible normalizar el suministro a partir de la mañana del día 21 de julio de 2019.

En este punto, cabe detenerse en las razones que explican el segundo corte que se produce a partir del mediodía del 17 de julio y en la insistencia de la empresa ante la autoridad y en los Comité Operativos de Emergencia, presididos por el Intendente Regional, en que éstos se debían al aumento de la demanda y al aumento de la turbiedad, y por lo tanto, no a la falta de operación de uno de los floccodecantadores. Sin embargo, al observar el gráfico siguiente, que muestra el caudal producido por la planta Caipulli en esos días, es apreciable la baja de la producción aproximadamente a partir de la 03.00 AM del día 16 de julio y que no fue posible estabilizar el caudal producido sino que a partir de las 00:00 del día 17 de julio, una vez instaladas las placas (lamellas) y rehabilitado el segundo floccodecantador.
