Zonas de Riesgo en la Quebrada de Macul Comuna de la Florida

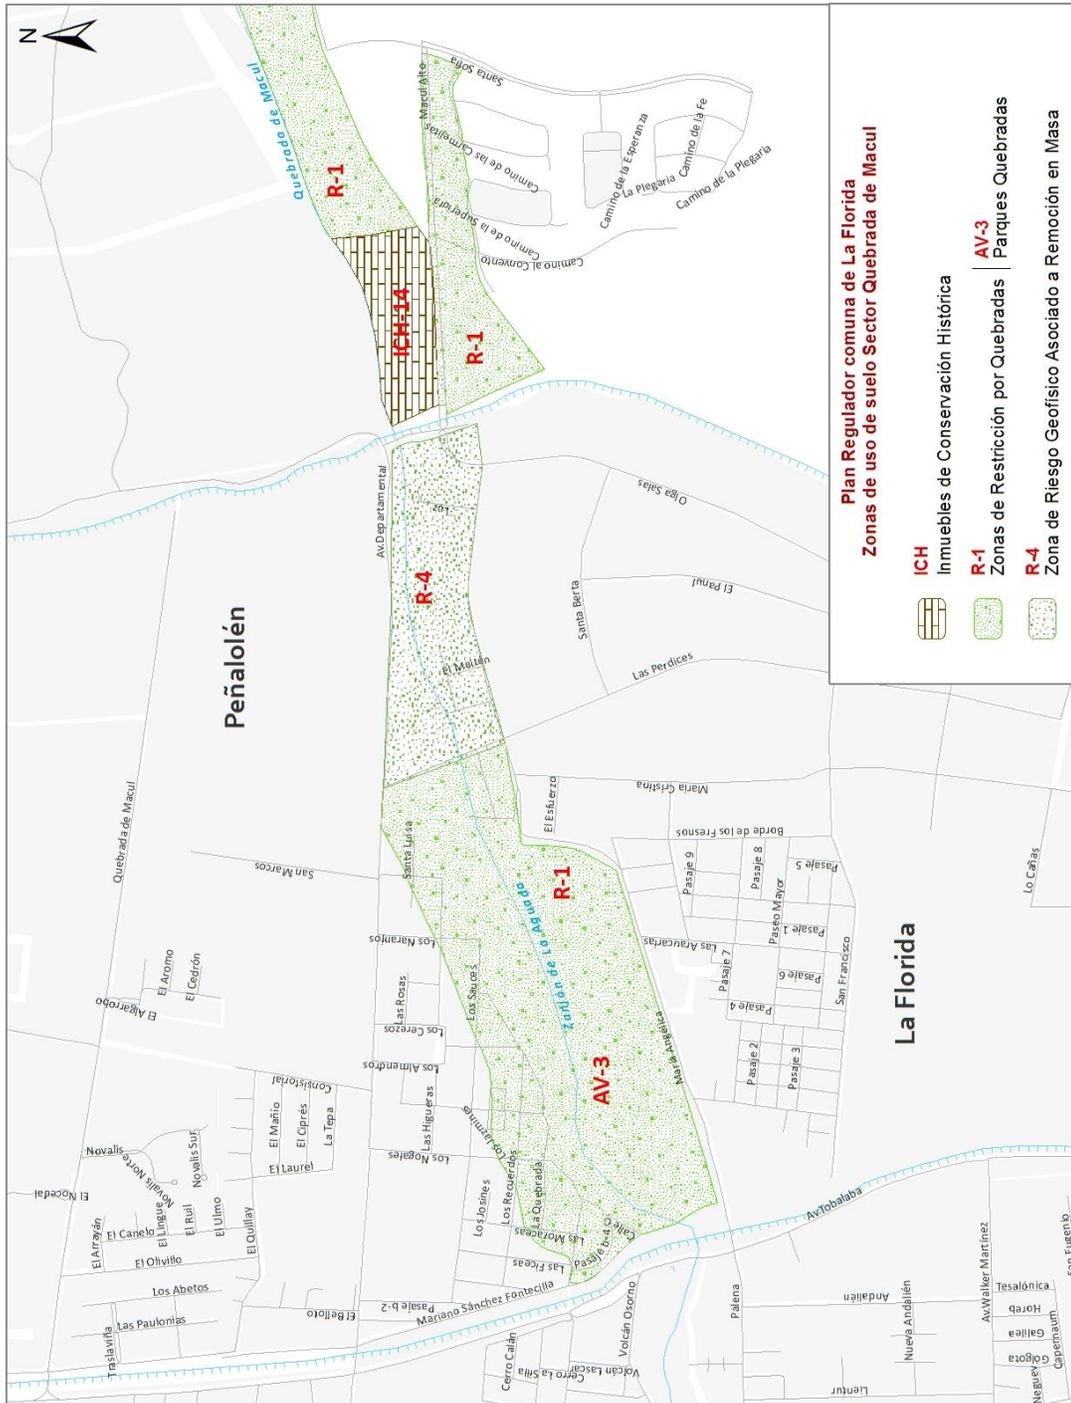
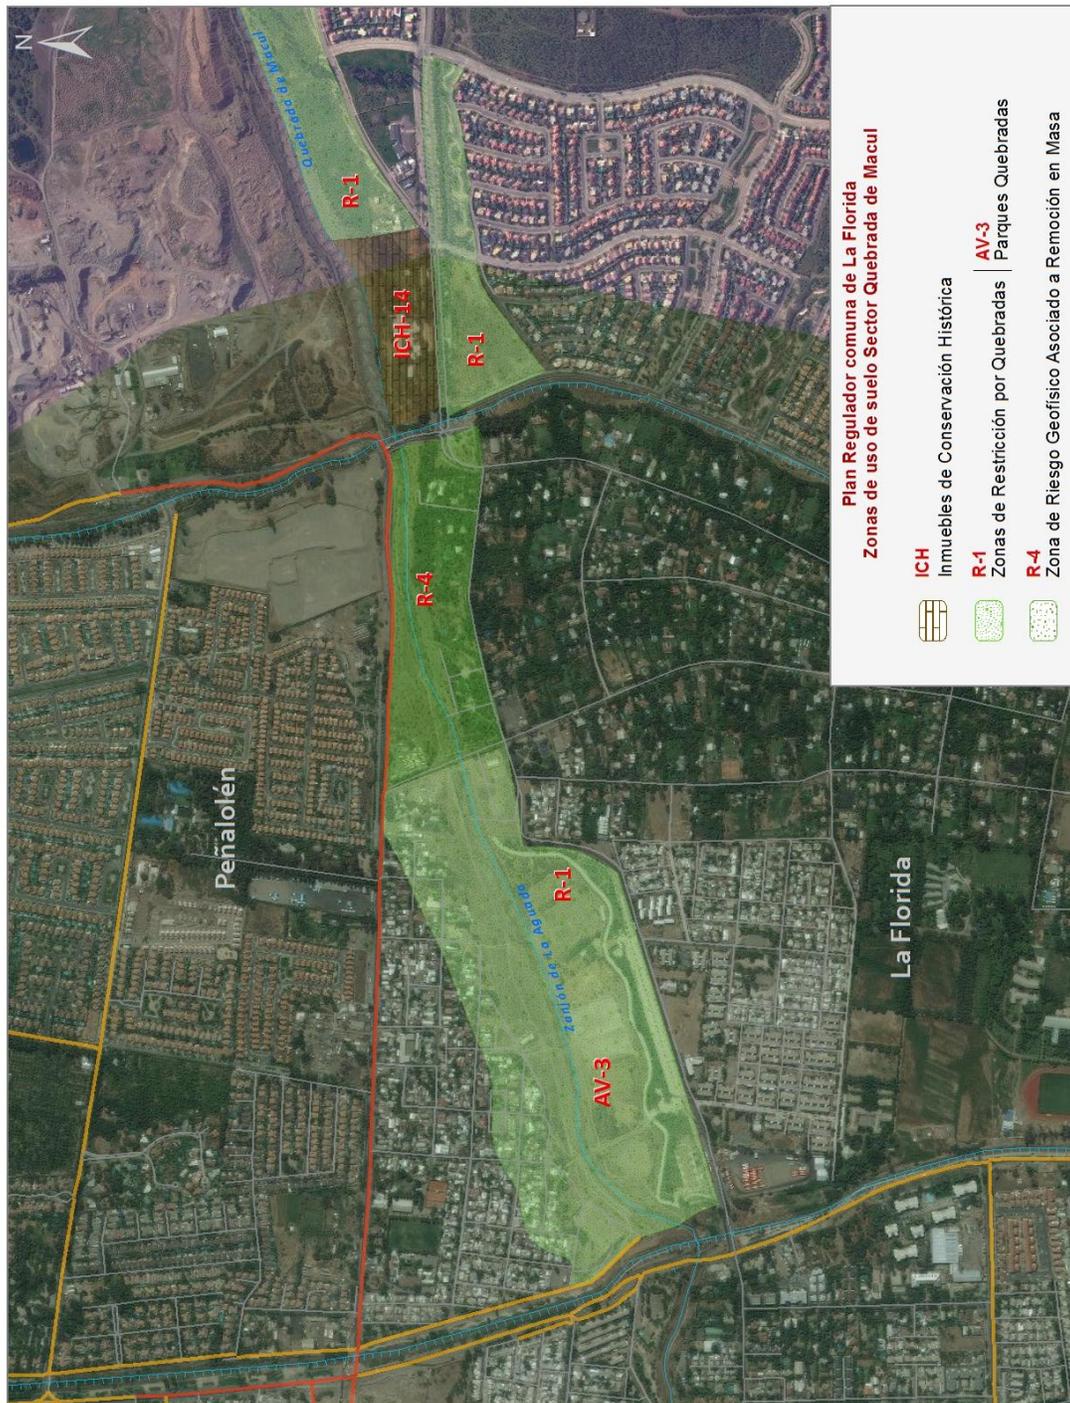
Junto con esta minuta se encuentran imágenes del sector tomadas de Google Earth, sobre las cuales se han superpuesto las zonas de restricción definidas por el Plan Regulador Comunal de la Florida.

Quebrada de Macul entre Tobalaba y Las Perdices.

Las imágenes¹ de Google Earth nos muestran que dentro de la zona de Exclusión de la Quebrada, existen viviendas y equipamiento de barrio consolidado, muchas de las cuales sufrieron los serios daños del aluvión de 1993. A lo anterior se suman viviendas frágiles o precarias, correspondientes a campamentos. El número de viviendas en zona de exclusión son varias decenas, lo que es un grave riesgo ante eventos meteorológicos violentos.
