MAT: Envía Portafolio con resultados Consulta Ciudadana comuna de Osorno, Año 2020.-

INVESTIGACIÓN ESPECIAL POR EVENTO DE DERRAME DE HIDROCARBUROS QUE AFECTÓ LA CAPTACIÓN DE AGUA DE LA CONCESIONARIA DE SERVICIOS SANITARIOS ESSAL S.A., CON FECHA 10 DE JULIO DE 2019 Y LOS POSTERIORES CORTES DEL SUMINISTRO DE AGUA POTABLE EN LA CIUDAD DE OSORNO HASTA EL DÍA 21 DE JULIO DE 2019.

RESOLUCIÓN SISS N° 2552 DE FECHA 12 DE JULIO DE 2019.

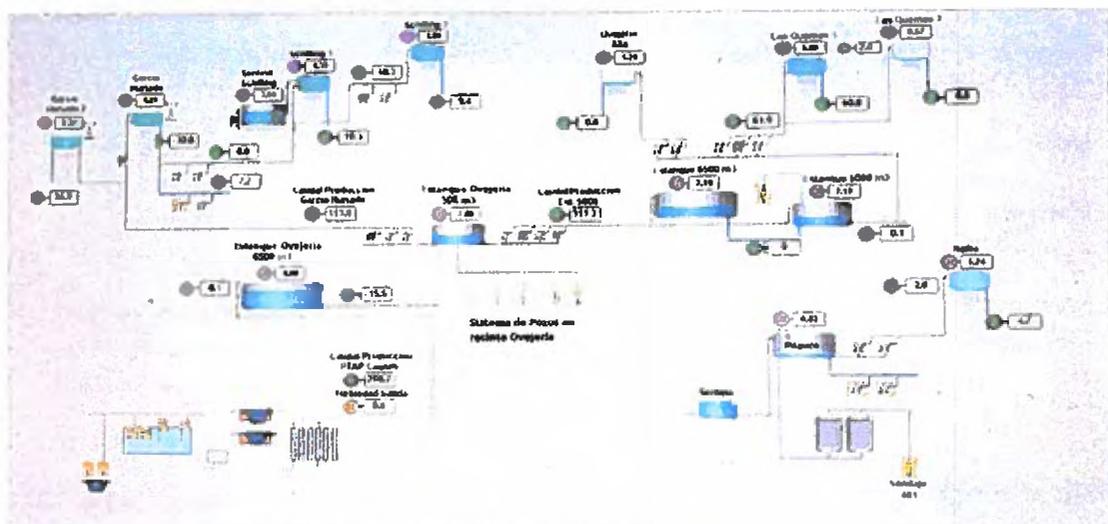
ESQUEMA DE DISTRIBUCIÓN DEL AGUA POTABLE DE OSORNO

Así mismo, se produjo el ingreso de agua contaminada con combustible a la etapa de distribución de agua potable, en una primera etapa, se detectó la contaminación de la sentina de 500 m³ y de los estanques de 6.500 m³ (obras de seguridad, puestas en operación en el año 2018), las cuales corresponden al sistema de distribución principal de la localidad de Osorno y se ubican en el recinto de Ovejería Bajo, para luego distribuir el agua potabilizada mediante relevación a otros dos sistemas que corresponden al García Hurtado y Osorno 5000 y que suministran agua a los demás estanques de regulación de la ciudad hacia los sectores Rahue Alto, Schilling, Ovejería Alto y las Quemadas, todos los cuales podrían haberse contaminado. Posteriormente se detectaron trazas de hidrocarburos en el estanque García Hurtado 1.

Producción y Distribución de agua potable de la ciudad de Osorno. Obtenido del Sistema TopKapi de la empresa sanitaria.

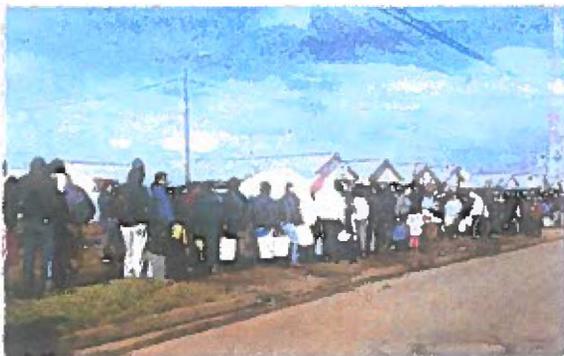
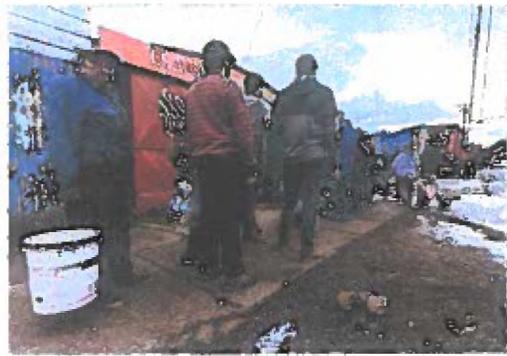
FOTOGRAFÍAS DEL SISTEMA DE REPARTO ALTERNATIVO

Transcurridas más de seis horas del corte, a las 20:07 horas del día 11 de julio, el Gerente de Operaciones de la empresa informó al Superintendente que a esa hora se habían instalado 33 estanques de distribución alternativa de los 68 comprometidos. Luego a las 22:24 horas de ese mismo día, reportó que había 47 estanques operativos y a las 22:52 horas, 51 estanques instalados. Lo anterior da cuenta de la tardanza en la instalación de estos medios alternativos para el abastecimiento de agua a la población, tal como lo había comprometido la empresa.

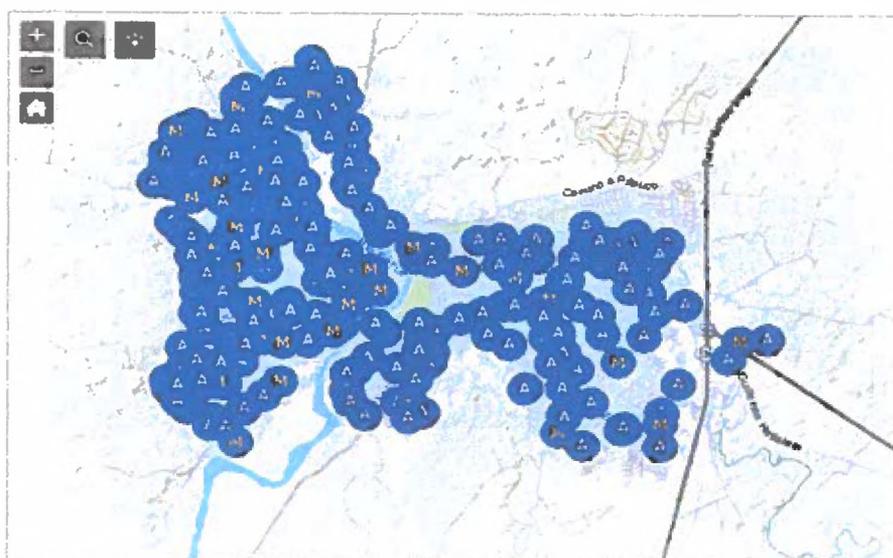
En la figura que se adjunta, corresponde al plano con la ubicación de los estanques al que se pudo acceder al momento de esta Investigación, desde el vínculo existente en correo electrónico enviado por la empresa ESSAL S.A. el día 16 de julio de 2019 a las 08:53 horas.
